<b>Documento Unico Valutazione Rischi Interferenziali (DUVRI)</b>	Data emissione: 23.05.2018
		Revisione n°:
	<b>TEATRO ROMANO</b> Via Regaste Redentore n. 2 – 37121 Verona	Data Revisione:

[ **SCHEDA VALUTAZIONE RISCHIO RESIDUO** ]

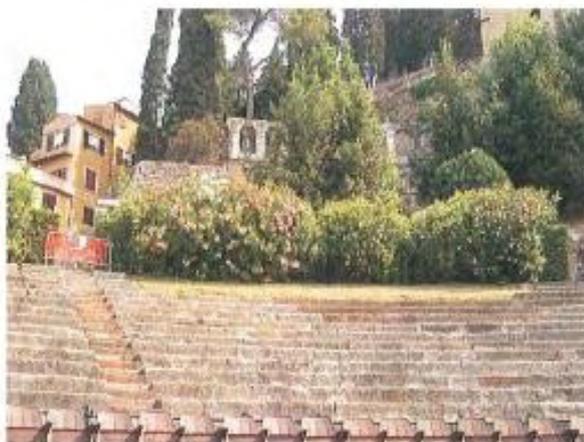
**Ambiente di lavoro  
GRADINATA SPETTATORI**

<b>Descrizione delle attività svolte</b>	Sulla gradinata vengono fatti accomodare da parte delle maschere di scena, gli spettatori. Essa può accogliere circa mille persone.
<b>Descrizione dei pericoli presenti</b>	<ul style="list-style-type: none"> <li>_ Potrebbe verificarsi un incendio con gravi conseguenze per i presenti;</li> <li>_ Pericoli di una non corretta evacuazione in caso di vie d'uscita ostruite o insufficienti;</li> <li>_ Pericoli di scivolamento o inciampo sui percorsi.</li> </ul>
<b>Descrizione dello stato dell'area e delle disposizioni adottate in materia di sicurezza.</b>	<p><b>Gradinata spettatori</b></p> <p>La gradinata è realizzata in pietra liscia (tale caratteristica è dovuta all'azione del tempo e della continua presenza di persone), uniforme ed in buone condizioni di pulizia. Essa è divisa in sei parti, separate tra di loro da scalinate in mattone aventi alzata e pedata variabili in media sui 0,19 x 0,40 m, ed una larghezza di circa 0,90 m. Queste scalinate pur non essendo in regola con le vigenti normative vengono utilizzate per consentire agli spettatori di raggiungere i rispettivi posti a sedere; inoltre, in caso di emergenza vengono utilizzate anche come percorsi di fuga.</p> <p>Dove lo stato della gradinata non permetteva la seduta, sono state realizzate gradinate provvisorie in legno; ad oggi queste si presentano fatiscenti ed in cattive condizioni, pertanto si dovrà provvedere al loro ripristino. La gradinata è raggiungibile tramite il percorso originario in pietra; tale percorso è provvisto di una scalinata a tre rampe realizzata in mattoni, provvista di corrimano laterale e centrale ove la larghezza netta della rampa supera i 3,00 m. I percorsi si presentano adeguatamente illuminati anche in caso di black-out elettrico (impianto di illuminazione d'emergenza). I percorsi e le scalinate dovranno essere adeguatamente puliti da ghiaia e da materiali vari. Si dovrà provvedere inoltre all'installazione di strisce adesive antiscivolo su tutte le scalinate ove c'è il passaggio di personale e spettatori a seguito di ottenuta autorizzazione da parte della sovrintendenza delle belle arti e degli enti preposti.</p> <p><b>Pericolo di incendio e di non corretta evacuazione</b></p> <p>In caso di incendio o pericoli di altra natura (terremoto, inondazione, ecc...) c'è la possibilità che il personale e gli eventuali spettatori riportino lesioni o infortuni causati da una non corretta evacuazione della zona.</p>

La platea è provvista di due percorsi di esodo larghi entrambi 1,80 m, il primo con sbocco in piazza Martiri della Libertà, tramite un portone metallico di 2 m; ed il secondo con sbocco in Vicolo Botte tramite un portone metallico di 3 m. Entrambe le uscite sono adeguatamente illuminate e segnalate, inoltre sono apribili nel senso di esodo.

Ai sensi del Regolamento le uscite non presentano caratteristiche adeguate per dimensioni, in quanto non è garantita, ai sensi dell'art. 7 una larghezza utile calcolata di almeno 1,20 m per ogni 100 spettatori che devono transitarvi. Le uscite così disposte vengono comunque considerate sufficienti in quanto il teatro è all'aperto, permettendo quindi l'eventuale deflusso dei fumi di combustione dando modo agli spettatori di evacuare la zona.

Durante l'evacuazione della zona, c'è la possibilità di scivolare o inciampare sulle vie di fuga, ed in particolare sulle scalinate di legno. Le scalinate laterali sono provviste di parapetti atti a garantire una maggior sicurezza in tali condizioni.

<b>Eventuali misure di adeguamento previste.</b>	Nell'area analizzata si prevedono le seguenti misure di adeguamento che verranno attuate secondo le indicazioni date dal "Programma d'intervento per l'adeguamento ed il miglioramento nel tempo dei livelli di sicurezza del Teatro Romano" <ol style="list-style-type: none"> <li>1. Installazione dell'opportuna segnaletica di sicurezza;</li> <li>2. Pianificazione di un manuale contenente le procedure da applicare da parte di tutte le figure interessate in caso di evacuazione di emergenza;</li> <li>3. Installazione di corrimano sulle scalinate che permettono il raggiungimento delle gradinate nella zona spettacolo, aventi larghezza superiore ai 3.00 m;</li> <li>4. Applicazione di strisce antiscivolo sui gradini delle scalinate che verranno utilizzate come percorsi di esodo;</li> <li>5. Delimitare, durante le ore di spettacolo, le aree non accessibili o quei percorsi che in caso di evacuazione, potrebbero sviare gli spettatori dalla corretta via di uscita.</li> </ol>

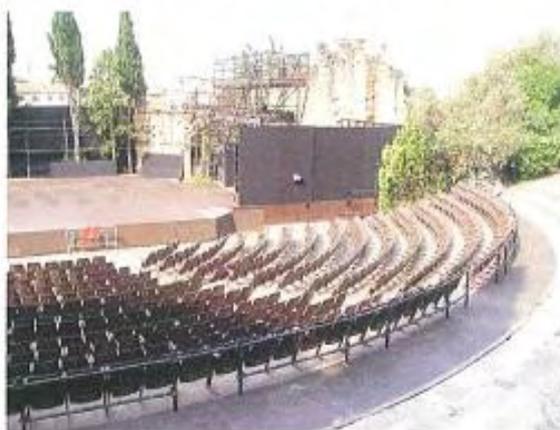
**Ambiente di lavoro  
PLATEA SPETTATORI**

<b>Descrizione delle attività svolte</b>	Nella platea vengono fatti accomodare da parte delle maschere di scena gli spettatori che seguiranno le rappresentazioni teatrali.
<b>Descrizione dei pericoli presenti</b>	<ul style="list-style-type: none"> <li>_ Pericolo di incendio con gravi conseguenze per i presenti.</li> <li>_ Pericolo di una non corretta evacuazione della platea in caso di emergenza.</li> <li>_ Pericolo di ammassamento di persone durante la fuga.</li> <li>_ Pericolo di inciampo o scivolamento.</li> </ul>
<b>Descrizione dello stato dell'area e delle disposizioni adottate in materia di sicurezza.</b>	<p><b>Caratteristiche della platea</b></p> <p>La platea è formata da una struttura di supporto ad orditura metallica sopra la quale sono stati saldamente fissati pannelli in legno ignifughi ed antiscivolo. Su tali pannelli sono state fissate circa 800 poltrone in metallo provviste di seduta ripiegabile e braccioli. La distanza tra lo schienale di una poltrona e quello della poltrona antecedente non è mai inferiore a 0,50 m, in modo tale da consentire una facile evacuazione dei posti a sedere in caso di emergenza.</p> <p>La platea è raggiungibile tramite un percorso principale realizzato anch'esso con una struttura di supporto metallica e pannelli di legno ignifughi. Tale percorso è adeguatamente protetto dalle intemperie ed illuminato.</p> <p>La platea è divisa in tre parti, separate l'una dall'altra da scalinate in legno. Tali scalinate sono adeguatamente illuminate, si presentano in buono stato ed in buone condizioni di pulizia. Sono presenti due ulteriori scalinate ai lati della platea, anch'esse mantenute in buone condizioni di pulizia, adeguatamente illuminate e provviste di parapetti, atti a garantire una maggior sicurezza durante il raggiungimento dei posti a sedere oppure durante l'evacuazione della zona.</p> <p>Si dovrà provvedere al completamento dei parapetti delle scalinate laterali, in modo tale da garantire un solido appiglio in caso di scivolamento o inciampo durante l'ingresso/uscita oppure durante l'evacuazione della zona.</p> <p><b>Pericolo di incendio</b></p> <p>Durante le rappresentazioni teatrali non vi è la presenza di materiali infiammabili; inoltre all'interno del teatro vige il divieto di fumare o di utilizzare fiamme libere.</p>

Un tale infortunio potrebbe provocare gravi danni ai lavoratori e ad eventuali spettatori coinvolti, fino a portare alla morte degli stessi. Il teatro è provvisto di tre uscite di sicurezza apribili verso l'esterno. Esse non presentano caratteristiche adeguate per dimensioni, in quanto non è garantita una larghezza utile calcolata di almeno 1,20 m. ogni 100 spettatori che devono transitarvi. Le uscite vengono comunque considerate sufficienti in quanto il teatro è all'aperto, permettendo quindi l'eventuale deflusso dei fumi di combustione dando modo agli spettatori di evacuare rapidamente la zona.

Il pericolo di scivolamento o inciampo è presente sulle gradinate in pietra e in tutti i punti i cui è presente la naturale pavimentazione in pietra, terra o ciottoli. Vista la valenza storica dell'edificio non risulta possibile nessun tipo di adeguamento eseguito in modo incisivo.

Sul percorso che porta alla gradinata è presente un piccolo edificio realizzato con pannelli multistrato di legno, adibito a bar. All'interno di tale fabbricato opereranno due addetti, con la mansione di distribuire agli spettatori snack confezionati e bevande.

<b>Eventuali misure di adeguamento previste.</b>	Nell'area analizzata si prevedono le seguenti misure di adeguamento che verranno attuate secondo le indicazioni date dal "Programma d'intervento per l'adeguamento ed il miglioramento nel tempo dei livelli di sicurezza del Teatro Romano" <ol style="list-style-type: none"> <li>1. Installazione di opportuna segnaletica di sicurezza;</li> <li>2. Pianificazione di un manuale contenente le procedure da applicare da parte di tutte le figure interessate in caso di evacuazione di emergenza;</li> <li>3. Completare i parapetti presenti nelle scalinate laterali;</li> <li>4. Applicazione di strisce antiscivolo sui gradini, oppure stesura di un tappeto sulle scalinate che verranno utilizzate come percorsi di esodo.</li> </ol>

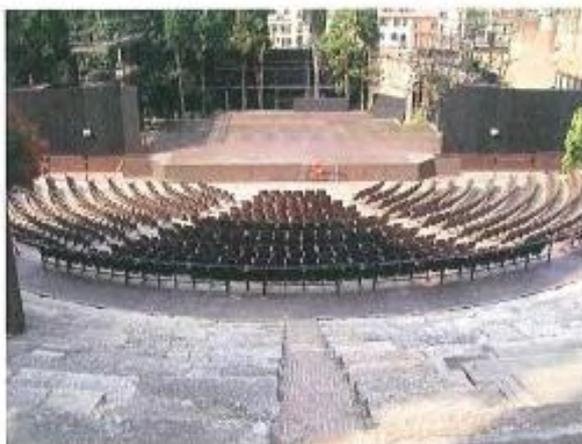
[ **SCHEDA VALUTAZIONE RISCHIO RESIDUO** ]  
**Ambiente di lavoro**  
**PALCOSCENICO**

<b>Descrizione delle attività svolte</b>	<p>Il palcoscenico (o palco) è l'elemento della scena sopra cui si svolge l'azione teatrale. L'intera struttura è stata realizzata su ponteggio metallico dove vengono fissati i pannelli in legno ignifughi. L'accesso al palcoscenico avviene dalla platea o dai lati delle quinte dove sono disposte le attrezzature tecniche ed elettriche per la gestione degli spettacoli.</p> <p>Sul palco sono state posizionate delle strutture metalliche di sostegno delle luci, nonché la cabina luci e dimmer. Attraverso una passerella il palcoscenico è collegato alla zona camerini. Il palco viene coperto da tele ignifughe aventi classe di resistenza al fuoco 1.</p>
<b>Descrizione dei pericoli presenti</b>	<ul style="list-style-type: none"> <li>_ Potrebbe verificarsi un incendio che sarebbe in grado di provocare delle lesioni molto gravi, o addirittura la morte delle persone presenti.</li> <li>_ Pericolo di caduta delle attrezzature tecniche dagli impalcati.</li> <li>_ Pericoli di una non corretta evacuazione in caso di vie d'uscita ostruite o insufficienti.</li> <li>_ Pericolo di folgorazione per la presenza di numerose attrezzature elettriche.</li> <li>_ Pericolo di caduta dal palcoscenico.</li> </ul>

<b>Descrizione dello stato del palcoscenico e delle disposizioni adottate in materia di sicurezza.</b>	<p><b>STRUTTURA DEL PALCOSCENICO</b></p> <p>La struttura sulla quale è installato il Palcoscenico poggia sulle esistenti rovine di epoca romanica. Su tali rovine è stata montata una struttura in ferro collegata con quella dell'intero teatro su cui vengono installati i pannelli in legno costituenti il palcoscenico. Dietro alle quinte sono presenti degli impalcati e la graticcia metallica che costituisce il soffitto del palcoscenico posta ad un'altezza di circa 12 m dal piano dello stesso. Alla graticcia, tramite americane, cioè assi in legno o metallo, normalmente sospese in corrispondenza delle quinte, parallelamente al boccascena e ad un'altezza idonea a soddisfare esigenze scenografiche o registiche, si appendono elementi scenografici, quinte, cieli, fondali, corpi illuminanti, pc, pallas, sagomatori, par ect., particolari mezzi di amplificazione acustica.</p>

Il palco ha un'altezza di 1.00 m ed è dotato di battipiede da 10 cm. Le gradinate di accesso al palco hanno alzata e pedata secondo norma di legge e risultano coperte da un pannello in legno.

Mentre la parte frontale del palcoscenico risulta completamente chiusa e non presenta particolari pericoli, la parte posteriore della struttura si intreccia con i resti di muratura esistenti, lasciando spazi in cui risulta presente il pericolo di caduta. Per tale motivo si deve provvedere all'installazione di tavole fermapiedi sui parapetti esistenti e il completamento dello stesso parapetto ove mancante.

Si dovrà provvedere all'integrazione della segnaletica di sicurezza presente sul retro del palcoscenico.
